Piano prossimi interventi
Mugnone - Terzolle
Firenze, ottobre 2017

Obiettivi per Mugnone e Terzolle

Interventi su Mugnone e Terzolle

Quadro riassuntivo prossimi investimenti

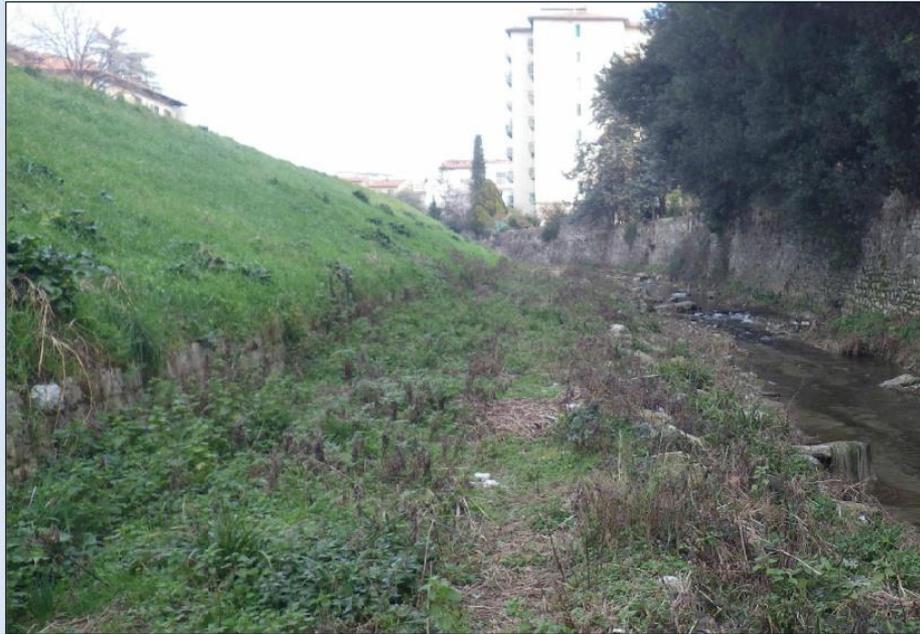
Stato attuale

T. Terzolle - Ripristino della viabilità di servizio lungo la banchina destra a valle di Via del Ponte di Mezzo

- Sistemazione e adeguamento della rampa di accesso di Via Mariti.
 - Regularizzazione morfologico/dimensionale delle banchine esistenti.
 - Realizzazione di guado a raso in scogliera in corrispondenza della rampa di Via Mariti e a valle del Ponte di Mezzo.

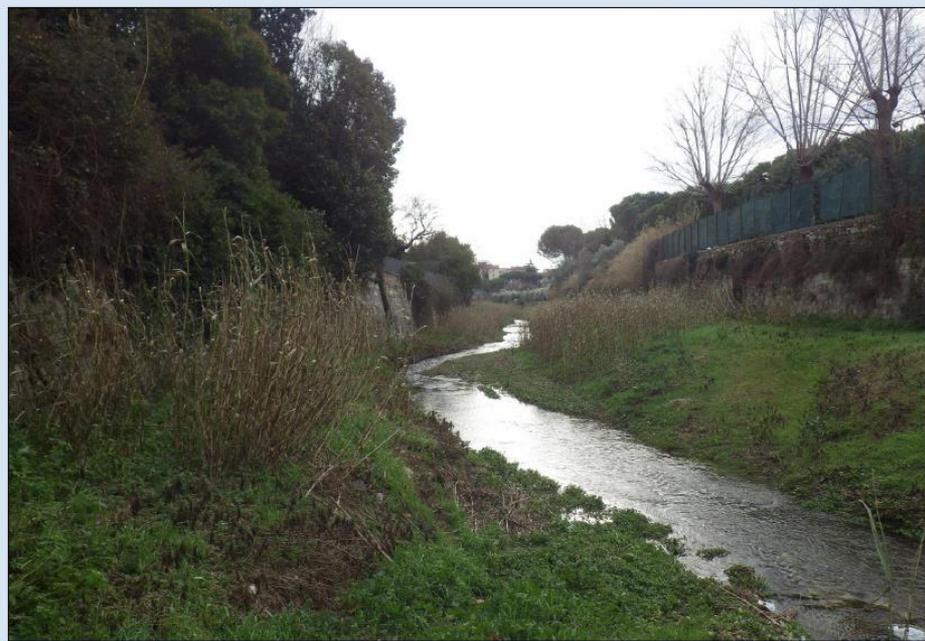
Stato attuale

T. Terzolle - Realizzazione di guado a raso in scogliera a valle di Via Caccini e ripristino della viabilità di servizio lungo le banchine destra e sinistra

- Sistemazione e adeguamento della rampa di accesso di Via Caccini e realizzazione di guado a raso in scogliera.
- TERZOLLE TRATTO VIA DI NOVOLI - PONTE DI MEZZO

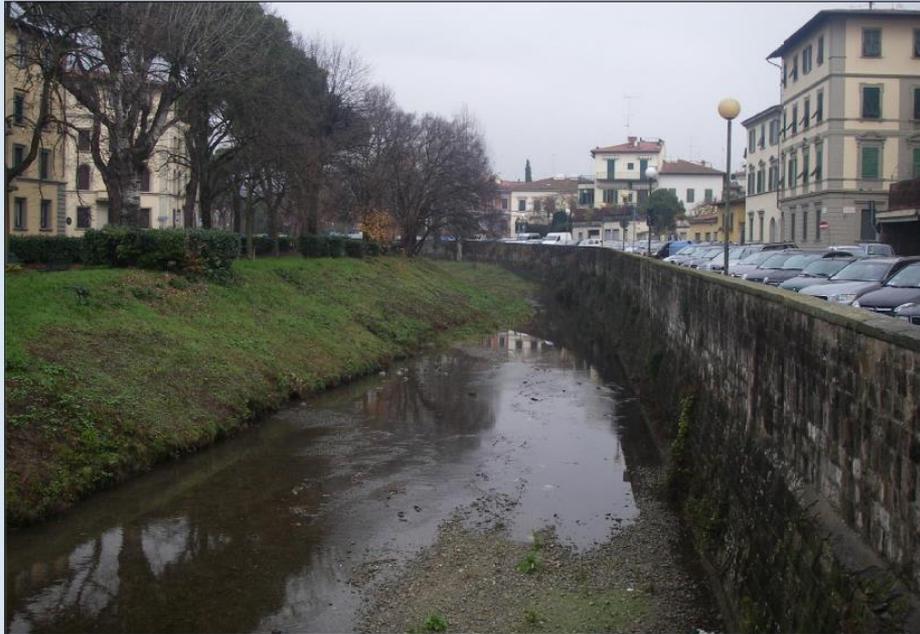
Stato attuale

T. Mugnone - Ripristino della banchina destra a monte della passerella di Via della Palancola

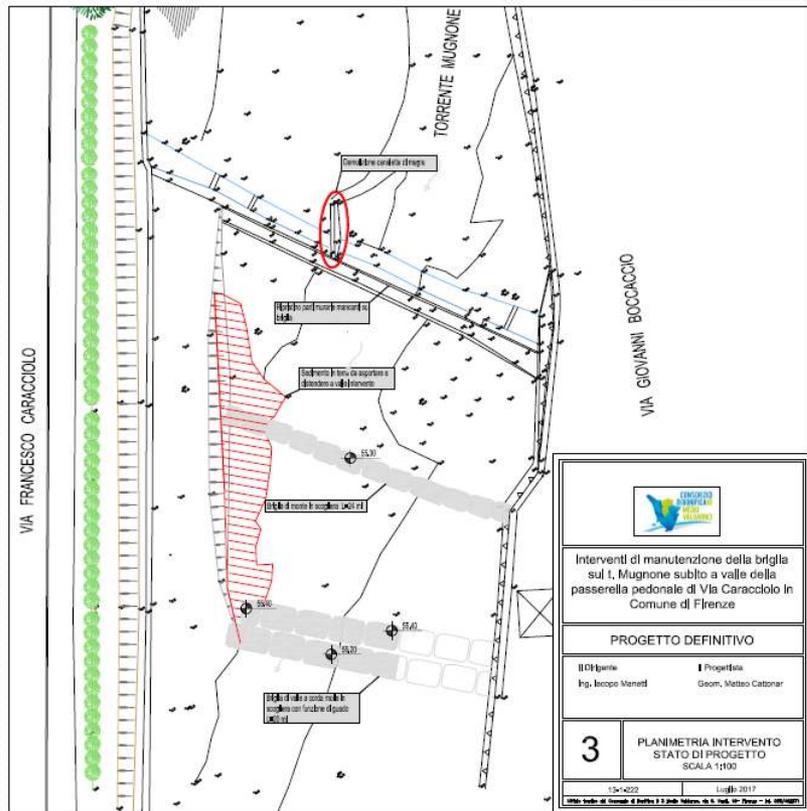
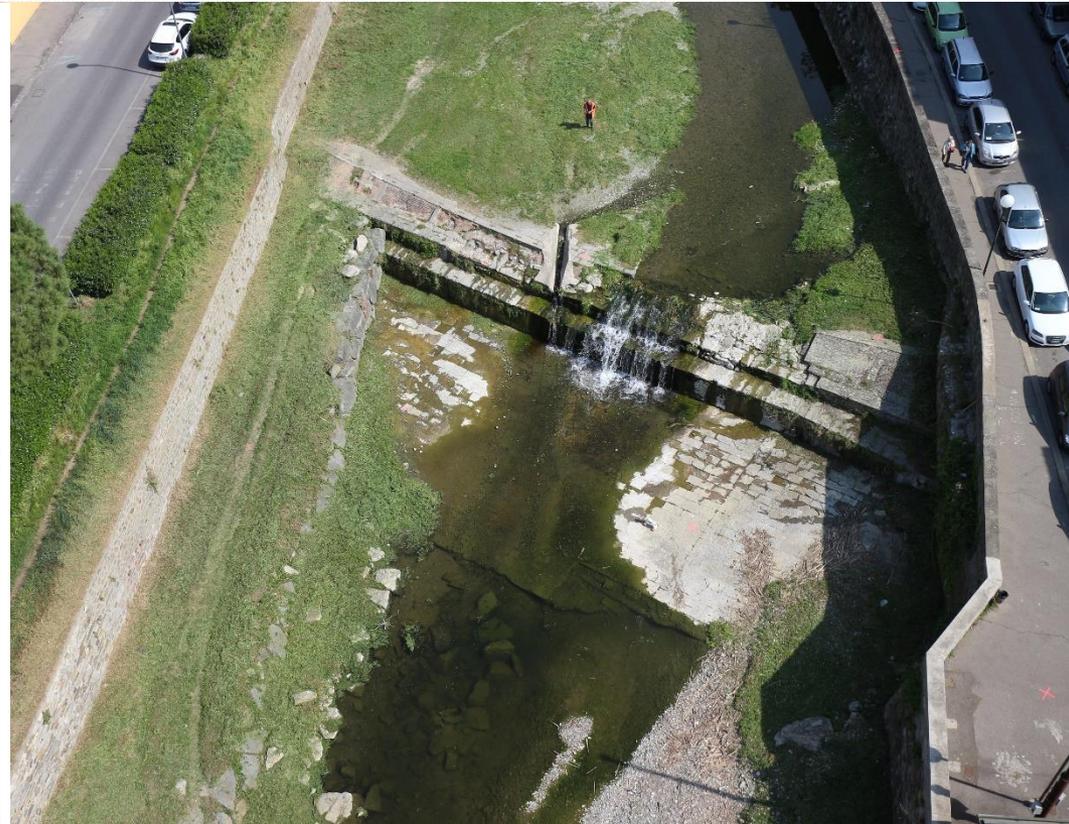
Restauro briglia zona Via Caracciolo

- INTERVENTI DI MANUTENZIONE DELLA BRIGLIA SUBITO A VALLE DELLA PASSERELLA DI VIA CARACCILO.
Si tratta di un vero e proprio restauro di un manufatto storico, oltre al pieno ripristino della funzionalità idraulica. Il progetto è stato presentato in conferenza dei servizi il 10.08.17 senza che siano state presentate osservazioni. I lavori, cominceranno subito dopo la fine della realizzazione della pista di cui sopra (primavera 2018). Importo lavori circa 90 mila euro.

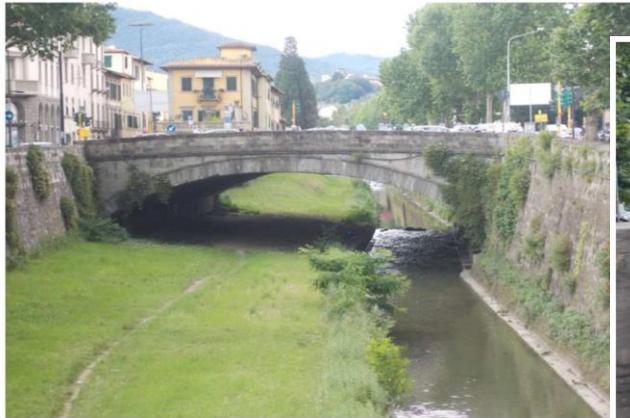
Ponte Rosso

Adeguamento passaggio sotto i ponti zona Viale Milton

- LAVORI PER IL MIGLIORAMENTO DELLA VIABILITÀ DI SERVIZIO IN ALVEO TRA IL PONTE ROSSO E IL PONTE DEGLI ALPINI.
L'obiettivo dell'intervento è rendere più regolare e stabile la pista esistente e realizzare degli abbassamenti della quota di percorrenza ad acqua esistente per agevolare il passaggio dei mezzi d'opera in corrispondenza dei ponti presenti (primavera 2018). Importo lavori circa 300 mila euro.

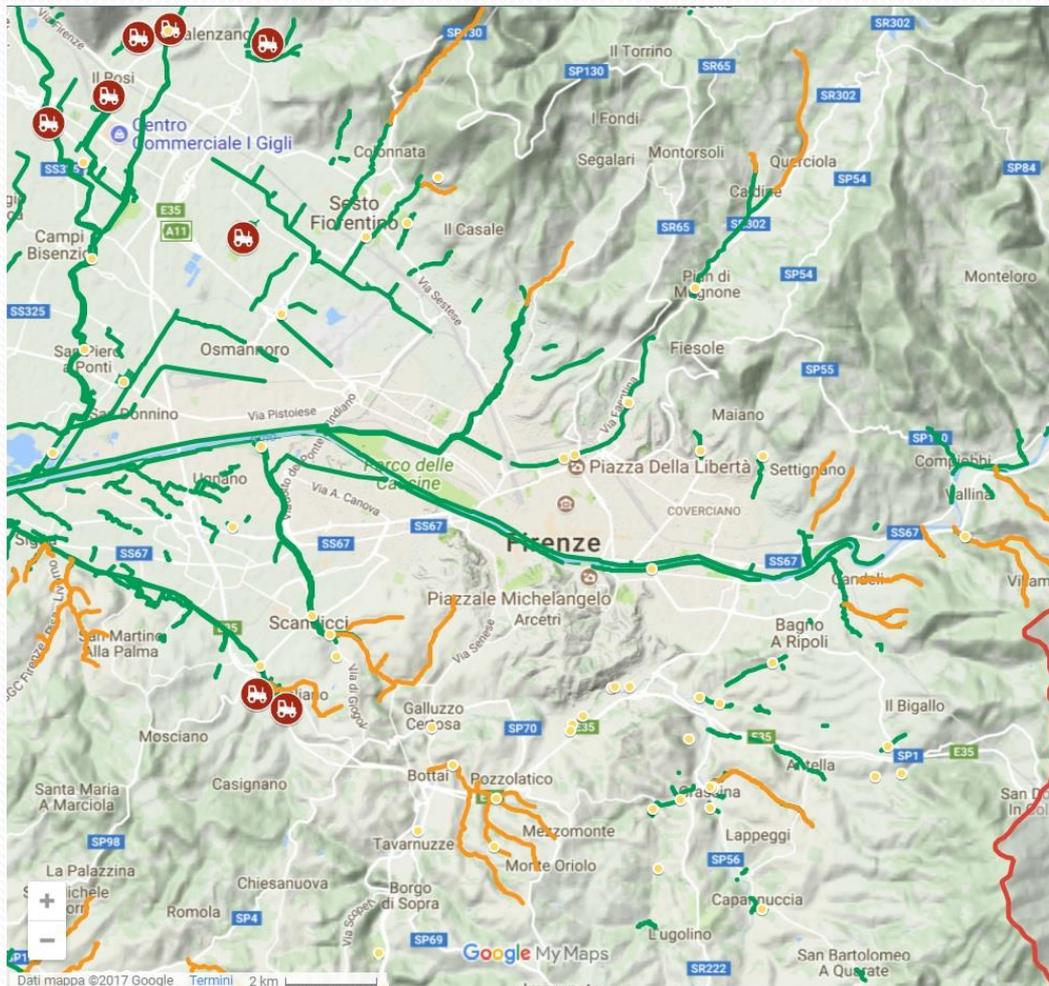
Sul sito del Consorzio è possibile verificare cosa ha fatto e cosa sta facendo il Consorzio. La mappa viene aggiornata con cadenza bimestrale

- In verde: sfalcio della vegetazione
- In arancio: tagli selettivi
- In giallo: interventi incidentali
- In rosso: interventi su progetto
